Pilot stijkamer Hofkeshuis

Verslag van de pilot-behandelingen van het behang en geschilderde interieurafwerking, Almelo, 28-30 maart 2017.

Uitgevoerd door SRAL:
Mw. C. Junge
Dhr. S. Lenaerts
Dhr. J. van Och
Mw. A.M. Rupert
Dhr. N.H. van der Woude (rapportage)

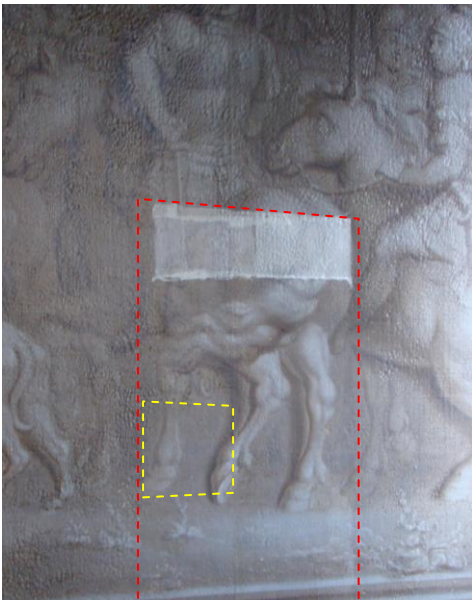
rood: testlocatie tijdens en na consolidatie

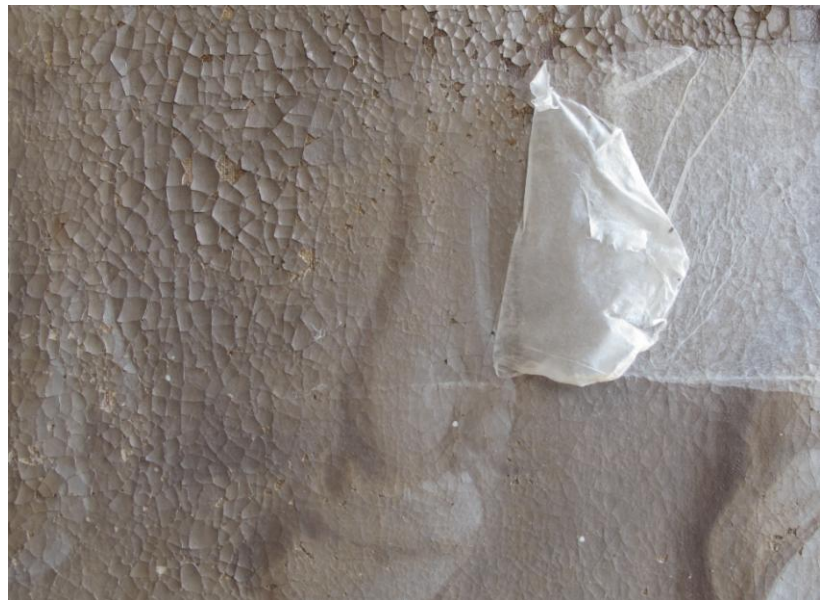
idem, detail (geel), opstaande verf schollen zijn gevlakt mbv Japans papier

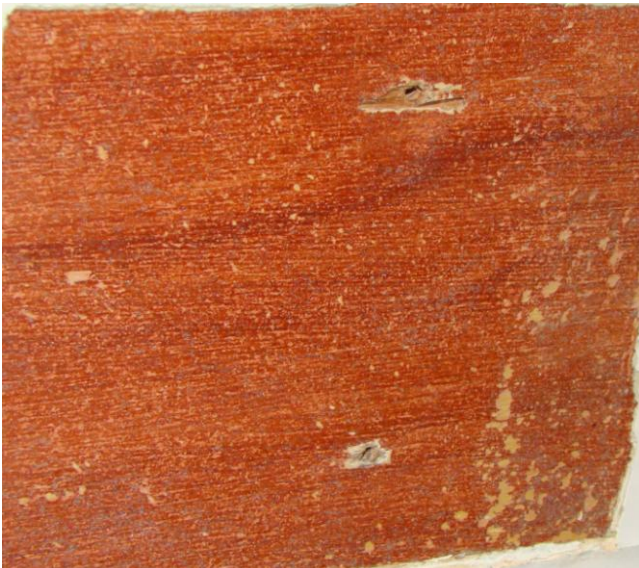
Om een beter beeld te krijgen van de oorspronkelijke, roodbruine, veronderstelde houtimitatie op de betimmering is een groter vlak van deze geschilderde afwerking met behulp van een stereo-microscopie mechanisch blootgelegd. Uit eerder onderzoek was gebleken dat er geen andere methode is om de later aangebrachte verflagen te verwijderen. Dit zeer arbeidsintensieve werk heeft een overtuigend beeld opgeleverd van de houtimitatie op het paneel. Hiervan is duidelijk de aftekening van een geschilderde spiegel te zien in de lijnvoering en het kleurverloop. De roodbruine kleur heeft door de glanzende vernis een diepe typische mahoniehouten uitstraling.

geschilderde betimmering: mahoniehout imitatie

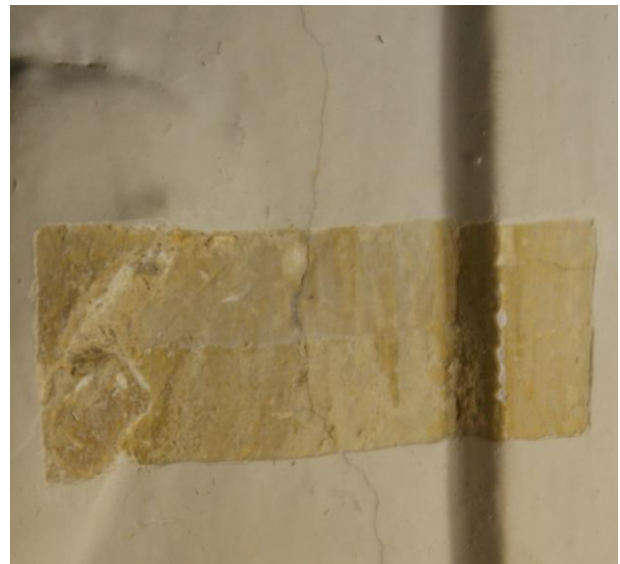
schouwboezem: lichtgekleurde verflagen

De laagopbouw en de originele afwerking van het stucwerk is op twee plaatsen nader onderzocht: op de schouwboezem, bij een bestaande onderzoekslocatie, en op het plafond boven de oostwand bij de deur. Het bleek het zeer lastig, zo niet onmogelijk de alle lagen te herkennen en van elkaar te scheiden. Bij de schouwboezem is de stereo-microscopie ingezet om herkenbare fasen zoals vervuilde en of gekleurde verflagen zo goed en groot mogelijk bloot te leggen. Hoewel lagen met een onderscheidbare grijszweem en geelzweem zijn aangetroffen kan daar vooralsnog geen verdere duiding aan gegeven worden. Hiervoor moet op meerder plaatsen vensters in het verflagenpakket worden gemaakt tot op de oorspronkelijke afwerklaag.

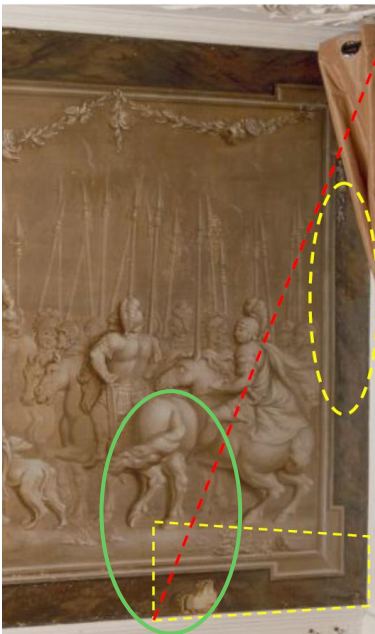
oostwand, pilot behang

- oostwand, ca. 75 cm. hoog x 50 cm. breed, 1,5-2 m. vanaf rechter zijkant, boven lambrisering,
- westwand, ca. 15 cm. hoog x 20 cm. breed, rechter zijkant (halfhoog, bij speerpunt),
- westwand, idem, rechterzijkant, 50 cm. boven lambrisering (achter lampkap),
- noordwand, ca. 20 cm. hoog x 7 cm. breed, 1 m. vanaf linker zijkant, 30-40 cm. boven lambrisering.

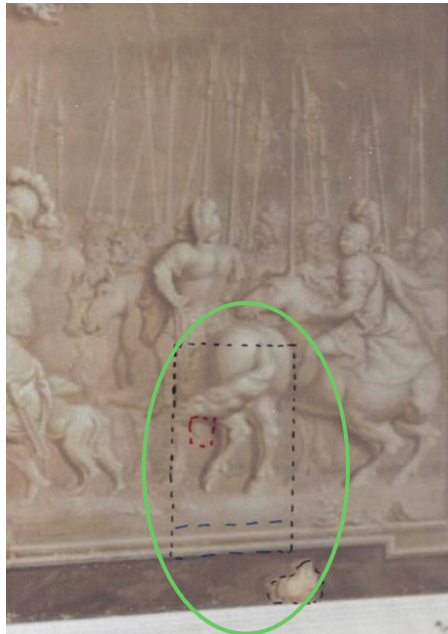
idem, behandellocaties: groene zones

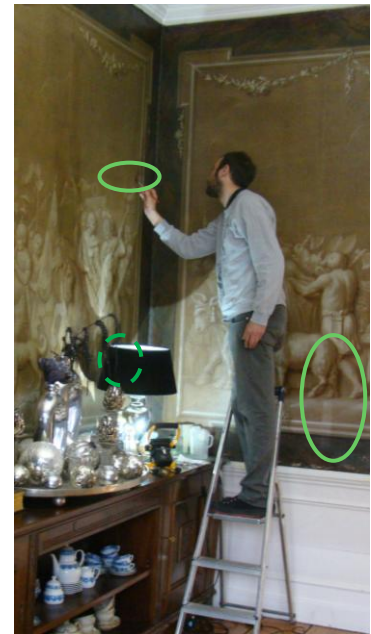
idem, resp. west- en noordwand

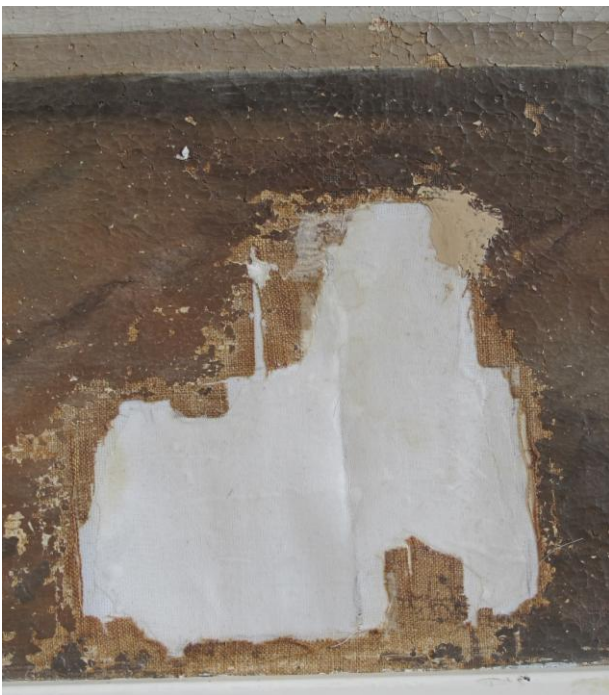
herstel van het gat in het linnen met polyester doek

- consolideren van randen met steurlijm (4%),
- aanbrengen van polyester (patch) met mengsel van PVAc (polyvinylacetaat) en Klucel G (4%) in gedemineraliseerd water (aandeel PVAc op treksterkte aanpassen),
- aanbrengen van polyester op maat (insert), idem,
- na droging en herstel van spanning, evt. aanpassen ploovorming,
- aanbrengen vulmateriaal (Modostuc, in laagjes op niveau brengen, evt. afwerken met textuur);

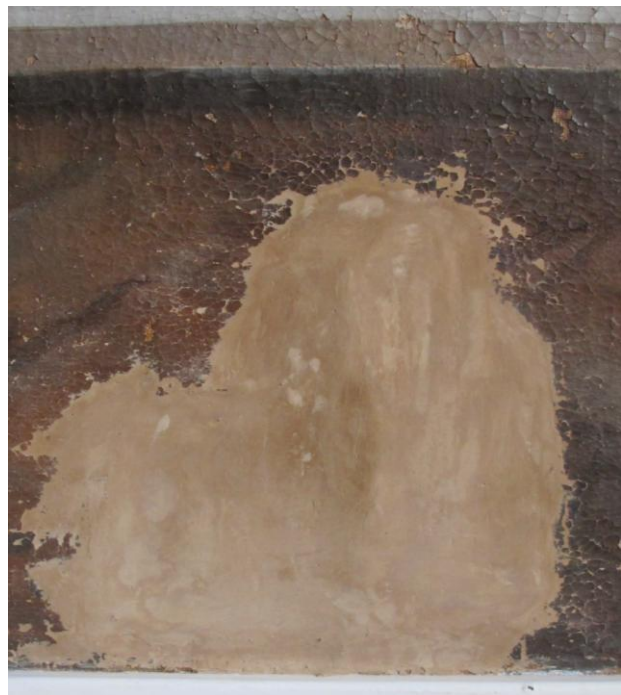
dichtzetten van de lacune met voorgekleurd vulmateriaal

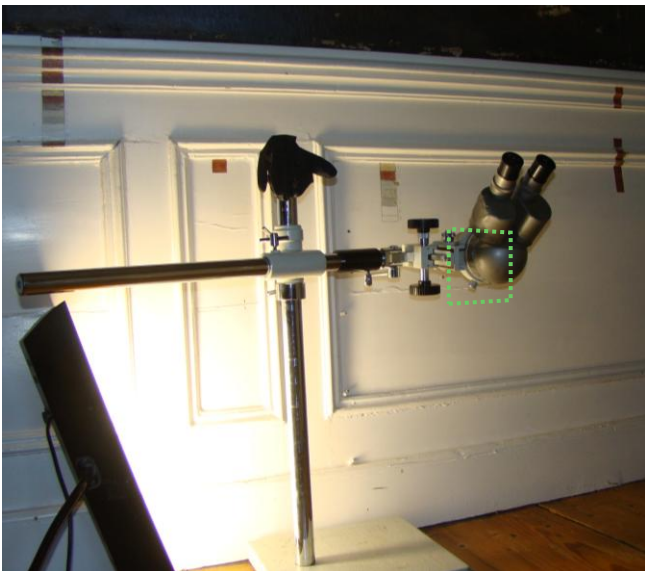
In overleg met de begeleidingsgroep is gekozen om een groter venster te maken van de oorspronkelijke houtimitatie. Het middelste paneel in de lambrisering van de noordwand was hiervoor de meest voor de hand liggende locatie, omdat daar ook de twee kleurhistorische onderzoeken zijn verricht. Vanuit een bestaande beschadiging is met scalpelmessjes, hoofdloep en stereo-microscopie het venster met de houtimitatie blootgelegd. De locatie van het venster aan de linkerzijde van het paneel was een van te voren beredeneerde keuze door de onderzoeker. Een decoratieschilder zal zeer waarschijnlijk op die plaats een meer decoratief element schilderen, dat kenmerkend is voor een bepaalde houtsoort zoals het kleurverloop of tekening van houtspiegels, nerven en jaarringen. Dit blijkt inderdaad het geval te zijn, waardoor de hypothese van een 18^{de} eeuwse mahoniehouten decoratieschildering bevestigd is.

noordwand, lambrisering met onderzoeklocatie(s)

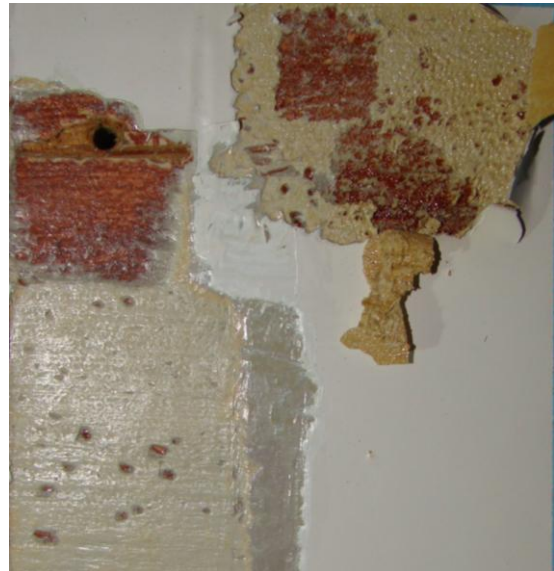
Verflagen die over de originele afwerking zijn geschilderd zijn moeilijk te verwijderen omdat ze zeer goed gehecht zijn met de onderliggende verflagen. Deze loodwithoudende verven zijn giftig, waardoor het gedeeltelijk afschuren geen optie is. Er zijn testen met oplosmiddelen gedaan om te kijken of een chemische verweking, eventueel in combinatie met warmte en mechanische afpeltechnieken, een verantwoorde methode kan opleveren. De testen hebben helaas geen beter werkbaar en/of meer verantwoord resultaat opgeleverd. De cruciale vernislaag van de oorspronkelijke houtimitatie is hierbij de zwakke schake, l dat zowel thermisch, chemisch als mechanisch gevoelig is, aangetast wordt en beschadigd raakt.

idem detail, rechtsboven resultaat warmteproef

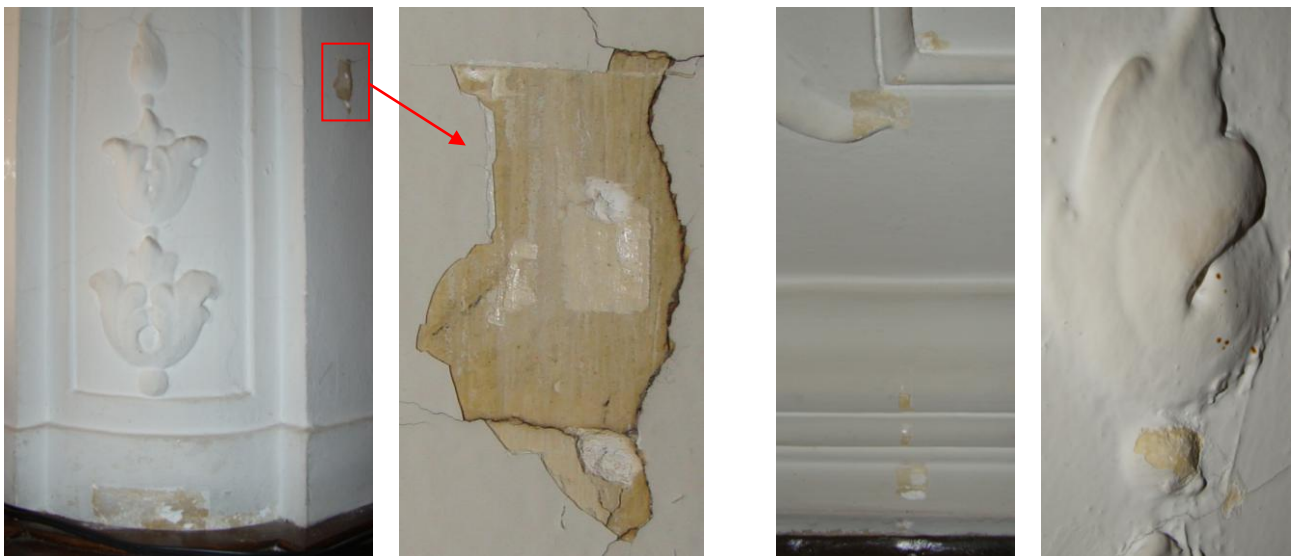
In een materiaalmonster van een ornament op het plafond zijn in een pakket van vijf lagen, te weten: een zeer licht getoonde grijzige, gelige en rozige verflaag aangetroffen op een witte laag die alle moderne 20^{ste} eeuwse verflagen blijken te zijn. De onderste laag maakt onderdeel uit van het stucplafond en komt in samenstelling overeen met een stucplafond uit de bouwtijd (kalk met kleine toevoeging van gips zonder pigmenten). De geringe en laatgedateerde laagopbouw doet vermoeden dat oudere witkalklagen (door afwassen) verdwenen zijn. Sporen van het afsteken van verflagen zijn niet gevonden.

Het vermoeden dat er in het verleden verflagen zijn verwijderd kon bevestigd noch ontkracht worden. Een decoratieve afwerking, zoals een marmerimitatie of vergulding, is niet op beide onderzoekslocaties aangetroffen. Dit betekent niet dat die er niet (geweest) zijn, maar maakt het voorsnog wel onwaarschijnlijk. De microscopische analyse van een materiaalmonster van een ornament op het plafond toont aan dat de eerste laag uit kalk bestaat met een toevoeging van gips waaraan geen pigmenten zijn toegevoegd. De tweede laag bestaat uit een moderne verflaag waarin barium en het witte pigment zinkwit aanwezig zijn

schouwboezem, rechter zijkant: lichtgele, -grijze, en rozige verf

plafond, idem, geen kleurverschil in decoraties
